Anwenderbericht

Eine Kunststofffüllung ist nicht eben nur eine Kunststofffüllung.

Bisico „*Unser Bis-GMA freies Bio Composite My Bio lässt sich exzellent verarbeiten, ist abrasionsstabil, weist eine hohe Polierbarkeit auf, ist röntgenopak und passt sich der Farbe des Zahnes an*“

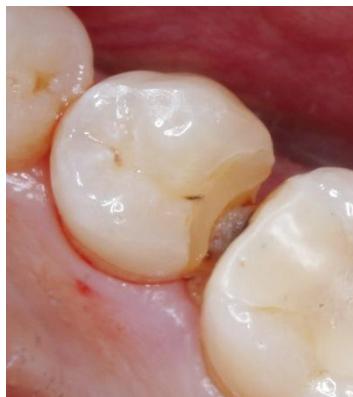
Abb.1

Klinisch zeigt sich ein guter und altersentsprechender Zahnstatus mit suffizienter prothetischer Versorgung. Die okklusal-distale Füllung an 35 ist nicht mehr vorhanden, der Approximalkontakt fehlt, die Vitalitätsprüfungen an 34,35,36 sind positiv. Die Gingiva ist zirkulär am Zahn 35 gerötet mit einer Sondierungstiefe mesial 3mm und distal 5mm. Distal ist eine Blutung nach Sondierung zu beobachten. Es liegt keine Lockerung der Zähne 34,35,36 vor. Der Patient ist über eine Kunststofffüllung mit einer Mehrkostenvereinbarung aufgeklärt

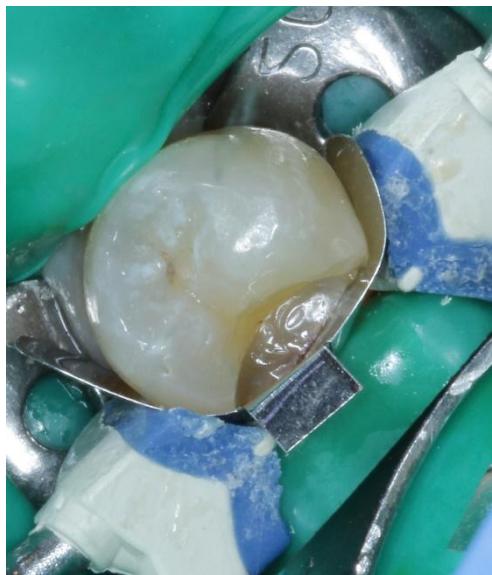
Abb.2

Der erste Schritt bestand darin die vorhandene Füllung mittels Diamanten zu entfernen. Die entdeckte Sekundärkaries wurde mittels Rosenbohrer entfernt. Nachdem eine sondenharte Kavität vorlag, wurde ein Kofferdamm angelegt. Auf eine Stanzung des Zahnes 36 wurde verzichtet. Zunächst folgte 15 Sekunden lang eine selektive Schmelzätzung mit Phosphorsäure, die dann für 30 Sekunden mit Wasser abgesprührt wurde. Anschließend wurde die Kavität für 30 Sekunden mittels eines Universalbondings konditioniert, verpustet und mit einer herkömmlichen Polymerisationslampe für 20 Sekunden ausgehärtet. Ein Bonding der 8. Generation zeichnet sich unter anderem durch ein optimales Verhältnis von Ätztiefe und Tags aus, so dass die postoperativen Hypersensibilitäten oft vermieden werden. Für einen exzellenten Randschluss wurde eine Matrize mit Keilchen gelegt.

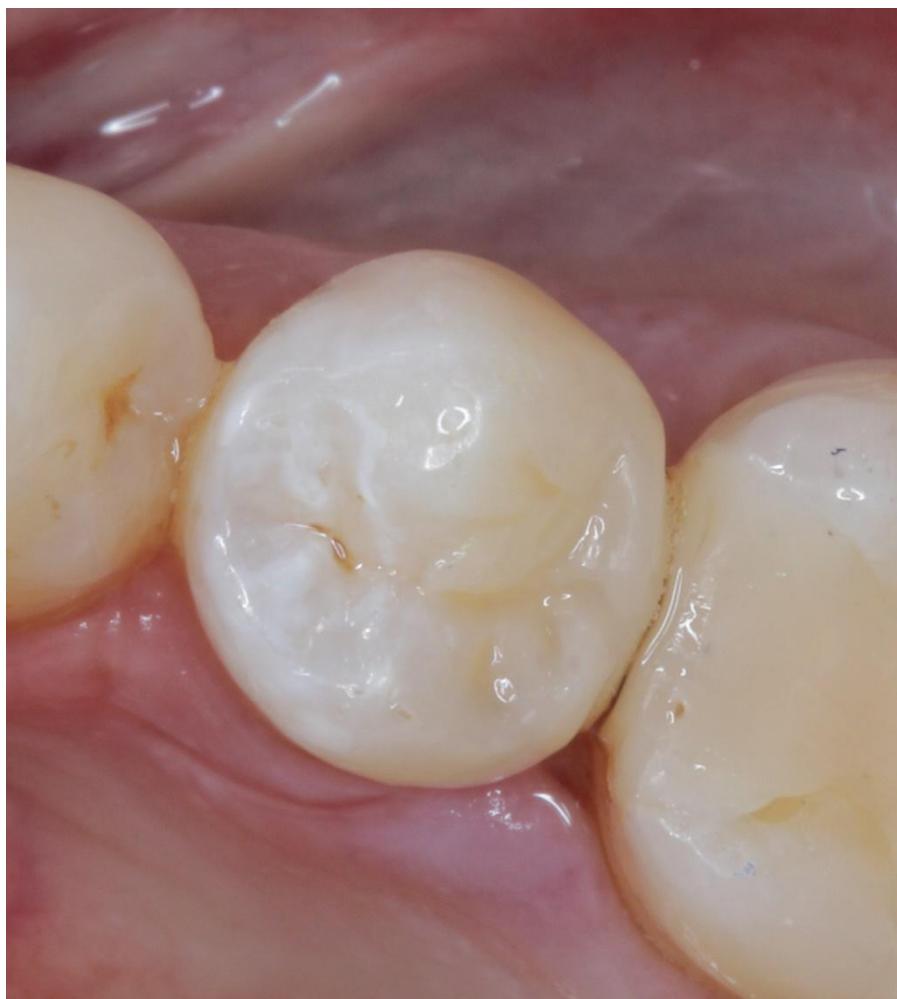
Abb.3

Die okklusale Gestaltung wurde mit einer Flamme und einem spitzen Arkansas-Stein hergestellt. Anschließend wurde die Füllung mit dem altbewährten Brownie und Greenie poliert. Die Approximalflächen wurden mit Super-Snap Polieren poliert. Die Hochglanzpolitur erfolgte mit einem diamantierten Polierer. Anschließend wurde final nachgehärtet, um den Restmonomergehalt zu minimieren.

Das Bis-GMA freie Composite der Firma Bisico lässt sich hervorragend aus der Kartusche drücken, es ist leicht klebrig und haftet dadurch sehr gut am Spatel. Durch eine sehr gute Verformbarkeit ist das Stopfen der Füllung besonders in schwer zugänglichen Bereichen gewährleistet. Es rutscht ebenfalls nicht am Lining oder Bonding. Die Polierbarkeit ist exzellent und ein farblicher Unterschied zum natürlichen Zahn nicht erkennbar.
